Fietscomfortmetingen

Al twintig jaar lang wordt de fietscomfortmeter FCM ingezet voor gegevensinwinning van de toestand van de verharding van fietsroutes en vrij liggende fietspaden. Deze gegevens omvatten de resultaten van de langsvlakheidsmeting en de visuele beoordeling van de schades rafeling, dwarsonvlakheid, scheurvorming en randschade. Daarnaast worden soort verharding, aanwezigheid van voor fietspaden typische schade als wortelgroei en mullengangen geregistreerd en wordt het fietspad en de directe omgeving op foto vastgelegd. Dit technisch infoblad beschrijft de wijze van meten en de bepaling van de conditie-indicatoren.

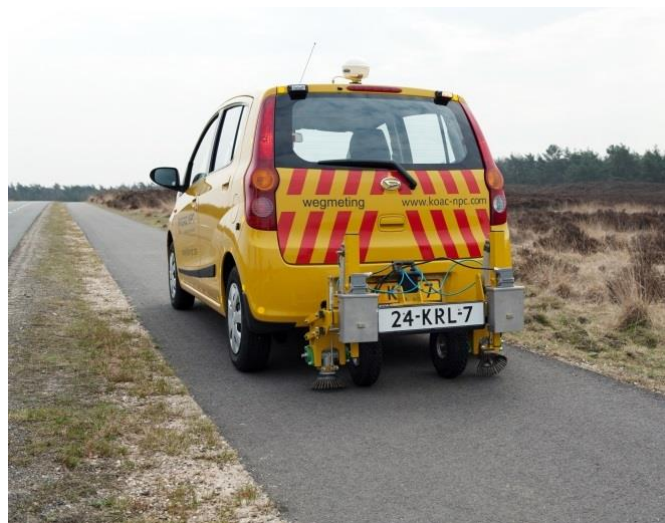
Figuur 1 FCM-meetvoertuig

De FCM bestaat uit een voertuig (zie figuur 1) met een langsvlakheidsmeetsysteem, een systeem voor foto-opname, een registratiesysteem voor visueel te beoordelen verhardingsschade en een GPS-ontvanger met inertiaal navigatiesysteem.

Aan de achterzijde van de FCM zijn twee High Speed Road Profilers (HSRP) gemonteerd op een onderlinge afstand van 0,8 m. Dit is ongeveer de afstand tussen twee naast elkaar rijdende fietsers. De HSRP bestaat uit een combinatie van lasersysteem en een versnellingsopnemer. Uit de signalen van de HSRP wordt het langsvlakheidsprofiel van de verharding bepaald binnen het golfenlengte-gebied van ongeveer 20 mm tot 20 m. Voor meer informatie over de HSRP-meting, zie Technisch Infoblad Langsvlakheidsmetingen.

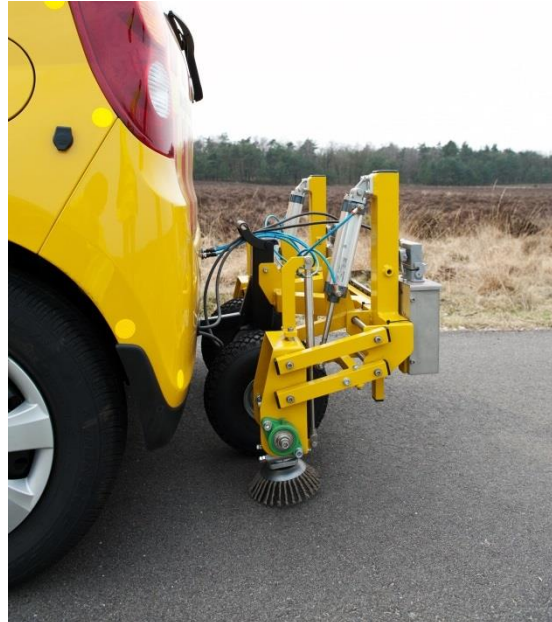
Figuur 2 Veeginstallatie FCM

Het resultaat van de langsvlakheidsmeting kan worden beïnvloed door water en vervuiling op de verharding. Het wordt afgeraden om een langsvlakheidsmeting op een nat wegdek uit te voeren. Bij de HSRP-meting moet vanwege de lasers worden voorkomen dat opspattend water het lichtsignaal tussen de laser en het wegdek onderbreekt. Voor een betrouwbare meting is het noodzakelijk dat de verharding redelijk schoon is. Bladeren op de verharding zorgen bij de uitwerking van de meetdata voor een onvlakkere verharding dan er in werkelijkheid ligt. De operator zal in dit soort situaties de veeginstallatie op de FCM in werking stellen zodat bladeren vlak voor de laser worden weggeveegd (zie figuur 2). Vervuiling zal ook invloed kunnen hebben op de visuele beoordeling. Schades kunnen schuilgaan onder vervuiling en dus niet als schade zichtbaar zijn en worden genoteerd.

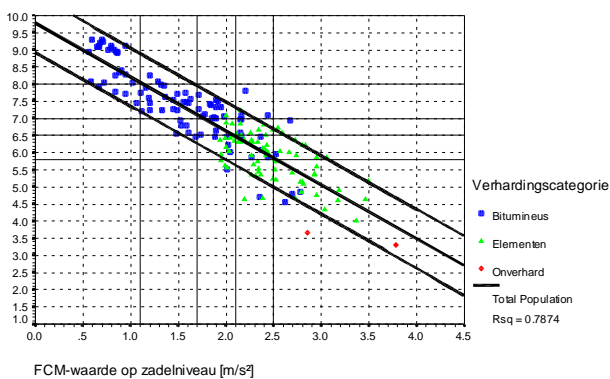
Figuur 4 Correlatie Cv-waarde op zadelniveau met paneloordeel

In figuur 4 is de correlatie (met 85% betrouwbaarheidsinterval) weergegeven tussen de Cv-waarde (= FCM-waarde op zadelniveau) en het gemiddeld rapportcijfer per wegvak. De standaardfout in de conversie van Cv-waarde naar rapportcijfer blijkt onafhankelijk te zijn van de FCM-waarde en bedraagt ongeveer 0,8.

Uit de grafiek kan als een rapportcijfer 6- (zes min) als acceptatiegrens wordt gehanteerd, een bijbehorende waarde $C_v = 2,5 \text{ m/s}^2$ worden afgelezen. Uiteraard kunnen andere grenswaarden en interventieniveaus worden gekwantificeerd (zie Tabel 1). Deze niveaus kunnen in het bijzonder worden gebruikt in de ondersteuning van fietsvriendelijk beheerbeleid (zie ook paragraaf 5.4).

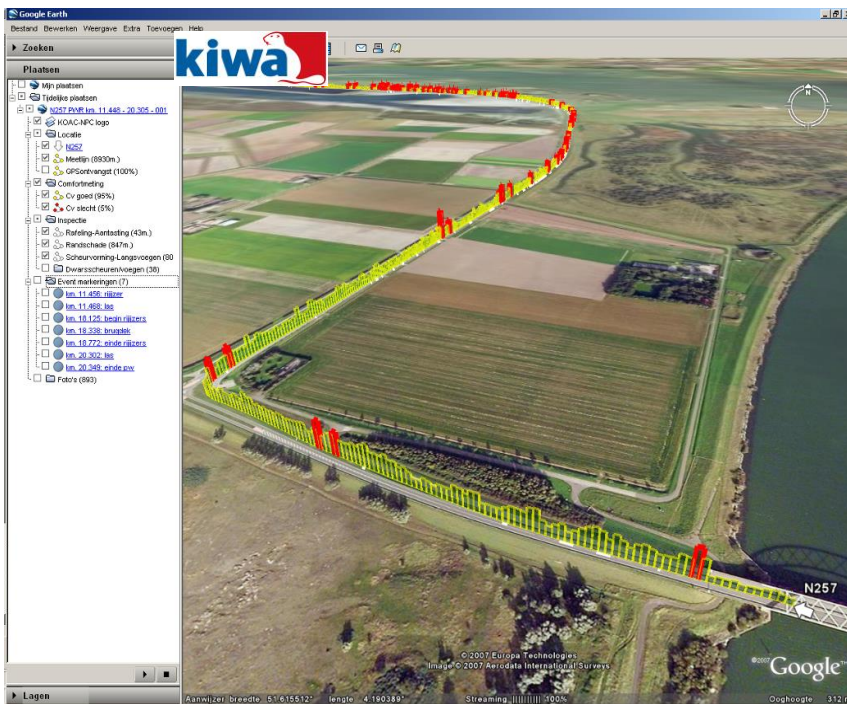
Figuur 7 Google Earth presentatie van FCM-resultaten

De meet- en inspectieresultaten kunnen ook worden gepresenteerd op een Google Earth achtergrond (zie figuur 7). Op deze manier is eenvoudig een overzicht te verkrijgen van de oorzaak van bepaalde meet- en inspectieresultaten. De tijdens de meting genomen foto's zijn via de Google Earth-presentatie oproepbaar.

De resultaten van de analyse kunnen in themakaarten worden gepresenteerd. Door het gebruik van plaatsbepalingstechnieken kunnen de resultaten worden gepresenteerd op de ondergrond van Google Earth. Hiermee wordt de herkenbaarheid van de locatie van gemeten wegvakken voor politici, bestuur en beleid bevorderd.
