**Onderdeel** Gevels

**Onderwerp** Onderhoud van vastgoed

## Conditiemeting schilderwerk

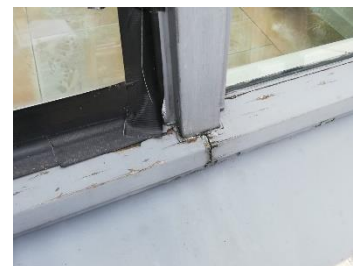
De hechting wordt bepaald door uitvoering van de ruitjesproef conform NEN-EN-ISO 2409:2020 'Verven en vernissen – Ruitjesproef'.

Aanvullend kan met destructief onderzoek de hechting van het schilderwerk worden bepaald en worden toegevoegd aan de conditiemeting van het schilderwerk.
